リネン布による放射性物質付着調査報告書

2014年5月22日

たまあじさいの会

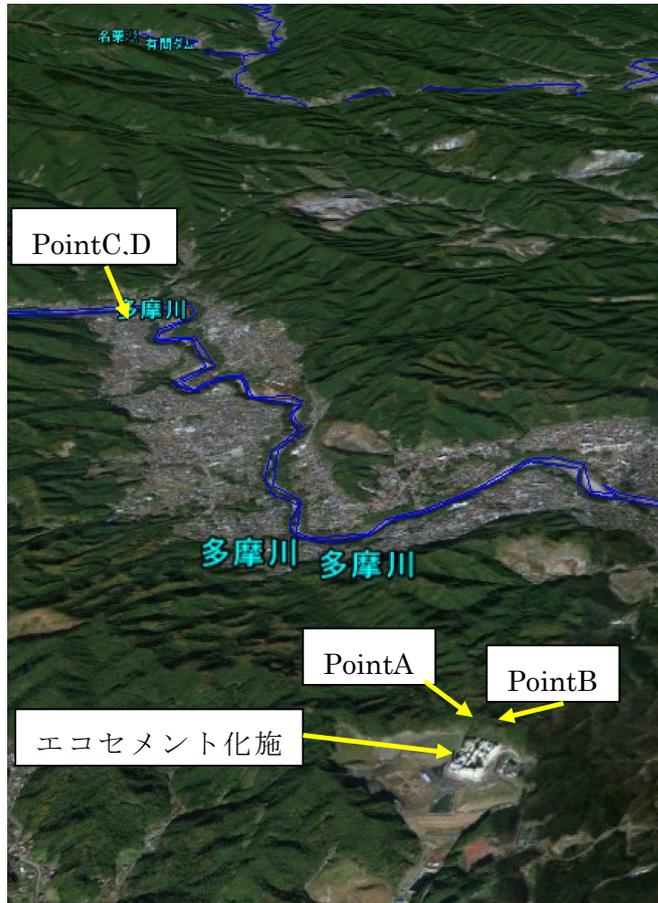
測定ポイント：測定ポイントは、下図に示すように、

- ・エコセメント化施設北側尾根道（Point A）
- ・エコセメント化施設北側尾フェンス（Point B）

- ・エコセメント化施設から5.6km離れた住宅のフェンス（Point C）
- ・エコセメント化施設から5.6km離れた住宅の室内（Point D）

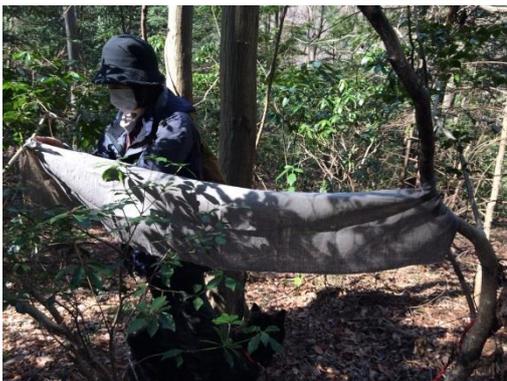
リネン A : エコセメント化施設北側尾根道

単位:Bq/kg	セシウム 137	検出下限値	セシウム 134	検出下限値
リネン A	7		ND(2)	2
リネン B	6		ND(1)	2
リネン C	ND	2	ND	3
リネン D	ND	2	ND	2

調査結果： エコセメント化施設隣接の設置したリネン（麻布）からは、放射性セシウムが検出されたが、バックグラウンドとして、エコセメント化施設から遠く離れた（5.6 km）住宅のフェンスとその室内に設置したリネンからは、不検出であった。このことから、エコセメント化施設隣接の設置したリネン（麻布）は、エコセメント化施設から排出される 1 日当たり約 20kg の粉じんを捉えており、放射性セシウムが検出されたことで、エコセメント化施設から明らかに放射性物質が放出されていることが確認できた。
